浅析高温多雨地区水泥混凝土路面常见病害及处理措施

胡 丰

(上海建工集团股份有限公司海外事业部, 上海 200032)

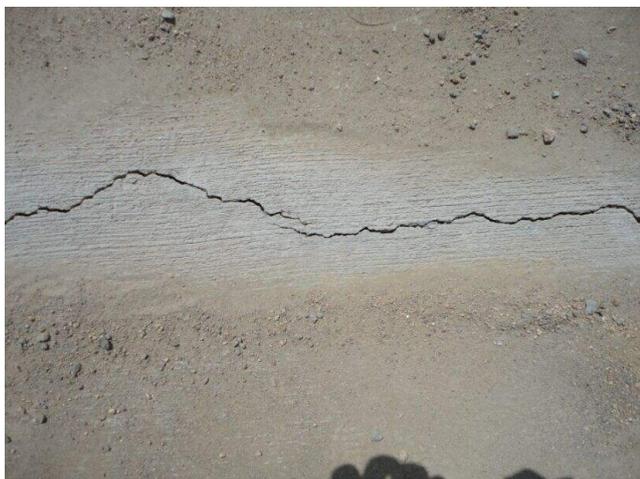
1.1 路面裂缝

裂缝是水泥混凝土路面病害中最常见的一种, 贯穿的裂缝甚至可以造成断板, 在高温多雨的地区, 特别是在雨期, 降雨频繁, 地表水透过裂缝渗入面板下, 极易造成基层承载力下降, 直接对道路质量产生影响。产生裂缝的原因有很多, 例如, 混凝土自身收缩产生的裂缝; 温差变化形成的裂缝; 施工工艺不良形成的裂缝; 钢筋锈蚀形成的裂缝; 后期通车外部荷载作用下形成的裂缝; 路基软弱或路面基层强度不足, 沉降过大引起的裂缝等^[1]。

水泥混凝土路面的裂缝病害较为普遍,且类型相对较多,因此裂缝修补作业时需要根据实际情况选择合适的修补方案。以贯穿性裂缝为例,可顺着裂缝进行切割开槽,然后按照一定间距进行打孔,采用环氧树脂进行压浆,压浆完成后采用高强环氧砂浆填入沟槽内,以达到有效修补裂缝的效果^[3]。

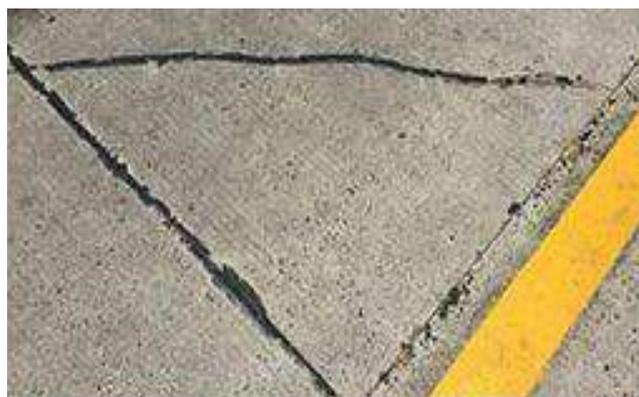
1.2 板角断裂

板角断裂是指与混凝土板角相邻的两边贯穿板厚的裂缝。在施工时, 往往因为在板角位置, 振捣器难以使混凝土充分密实, 所以板角在施工完毕后, 强度相对较弱, 加上在受力方面, 板角处于不利位置, 容易出现板角断裂, 影响路面使用寿命。

若是轻微的断裂,则可进行切割开槽,用高强度环氧砂浆进行修复。若是因地基沉降,导致混凝土面板脱空断裂,则应该将此块板全部破除,对面板下基层重新进行填筑压实,并重新浇筑混凝土面层。

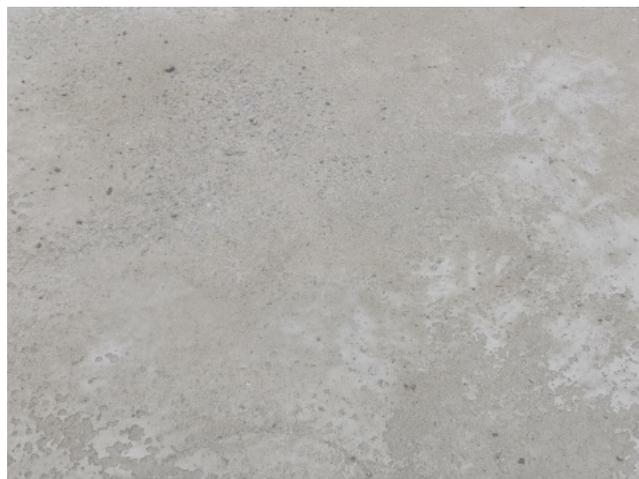
1.3 起坑露骨

道路通车后, 行车荷载作用下, 水泥混凝土路面的表层相继发生剥落现象, 形成不同程度的陷坑, 在车轮多次碾压下, 骨料散离, 对行车舒适性及安全性造成不小影响。

首先确定起坑处骨料剥落的范围,对此区域切割成小方块,凿除剩余混凝土并冲洗干净,重新浇筑相同强度等级的混凝土,完成修复。

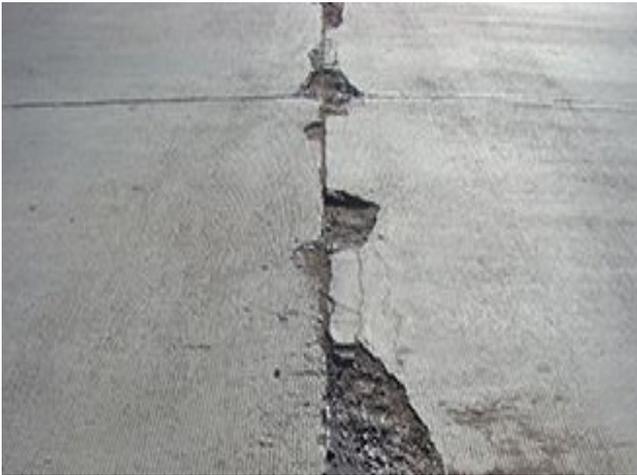
1.4 接缝碎裂

两相邻混凝土路面板块接缝处发生碎裂称为接缝碎裂，一般发生在横缝位置。在行车荷载及自然力作用下，缝中形成空隙，当其他硬物进入空隙后，成为影响后续板块自由伸缩的障碍，从而导致接缝边缘部位混凝土被挤碎裂，出现啃边脱落现象，严重影响行车舒适性。

将接缝处的杂物清理干净,采用高强度的环氧砂浆对接缝啃边部位进行填补修复。填缝料老化缺失时,应重新更换填缝料,以避免杂物再次进入缝内引起病害。

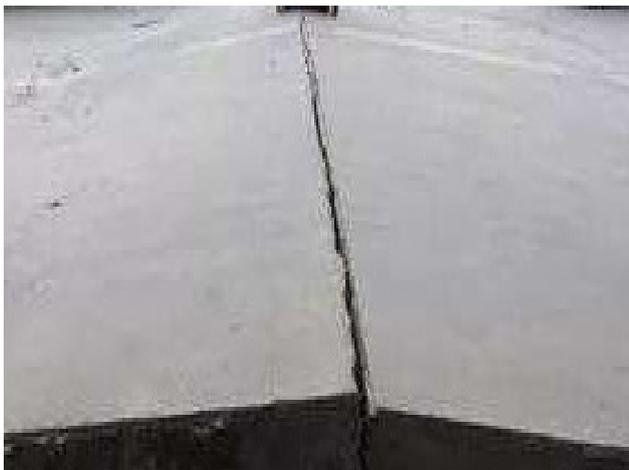
1.5 拱起

拱起主要因胀缝设置不规范或者设置过少导致。胀缝处传力杆未放置水平，路面在热胀应力的作用下稳定性受到影响，存在纵向的不规则挤压，随之发生向上拱起现象，影响行车平稳性。

对两板接缝处已产生拱起,严重影响行车舒适性的情况,要分析产生拱起的具体原因。轻微拱起时,可以用切割机将拱起两侧切宽、切深,充分释放其板内应力;面板已经产生拱起开裂时,应将拱起处全部凿除,并重新浇筑混凝土。

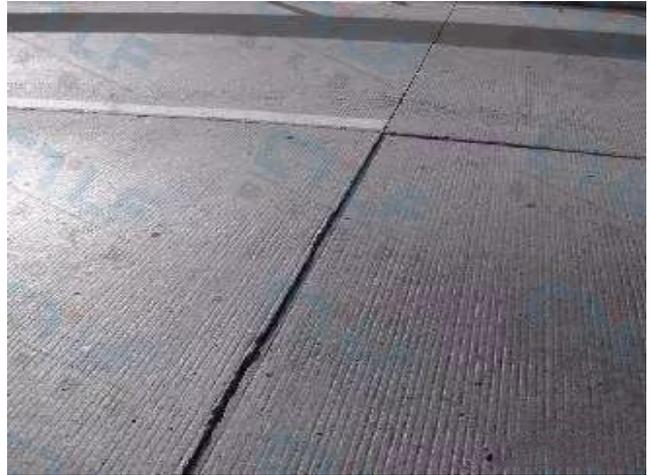
1.6 错台

当路面基层碾压不密实、强度不足或者因填缝料老化脱落，水渗入面板下，造成道路存在较明显的唧泥现象时，横向接缝两侧路面板失稳，伴随着大幅度的位移，在此情况下两侧路面板出现高差，进而形成错台现象。

轻微错台时,可以采用压浆调整,恢复平顺。对因地基压实不到位,下沉引起的错台,应将此板全部凿除,并对地基重新进行填筑压实,检测合格后重新浇筑混凝土与两端板块接顺。

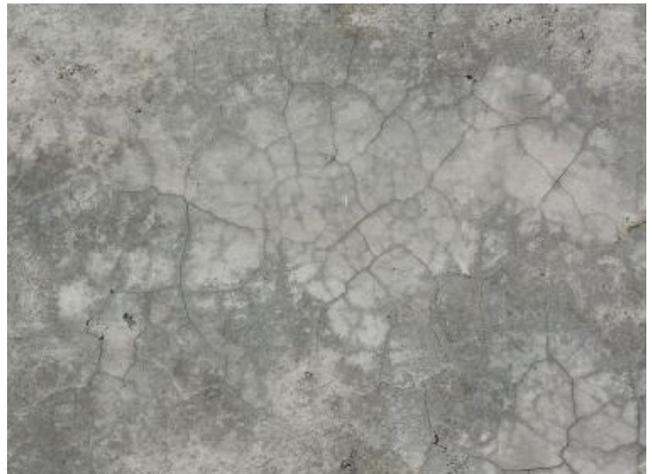
1.7 印痕和龟裂

路面混凝土施工中，收面时，未做好表面整平工作，产生的抹压痕迹则被称为印痕；路面浇筑完成后，因水泥水化热等因素，造成局部区域存在毛细微小裂缝，其形态呈现花纹状，称为龟裂。

若成型面板前期局部表面未破损,仅存在轻微印痕和毛细裂纹,可以暂时不做处理,在后期行车荷载作用下,面板表面出现破损时再采用高强度的环氧砂浆进行修补即可。
