高速公路隧道衬砌裂缝分析与治理措施

曾刚

(北京城建道桥建设集团有限公司, 北京 100018)

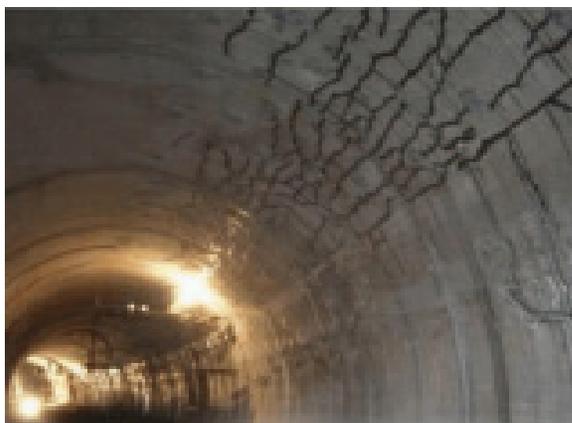
目前, 隧道衬砌裂缝(图1)是在隧道项目作业中经常发生的病害问题。其发生易导致衬砌断面承载面积减小, 并伴随隧道结构承载力的下降。发生在水文条件较差或受暴雨影响的地区, 也容易发生泄漏, 造成巨大损失。对此, 需要准确认识隧道衬砌裂缝产生的原因, 采取有效的防治措施。本文结合公路隧道施工案例并根据现场地质特点, 分析衬砌裂缝产生的原因, 针对隔墙、边墙、螺栓缺陷提出合适的施工处理方法, 以供相关人员参考。

图1 隧道衬砌裂缝

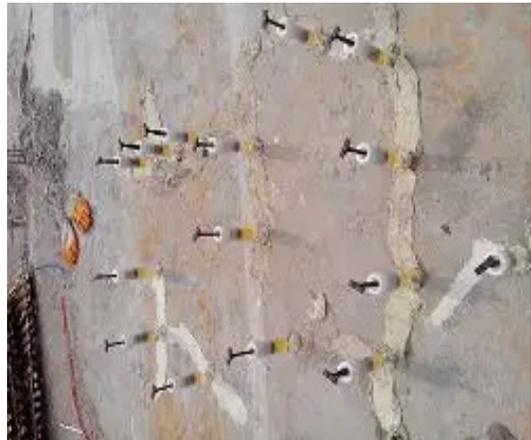
图2 纵向裂纹处理

(3) 纵向裂纹。如果出现纵向裂缝，无论有水还是无水，都应进行灌浆处理，以确保隧道衬砌结构的完整性，如图2所示。具体方法是沿缝隙切出8 cm宽的深槽，将槽清理干净，用7 cm厚的高强膨胀

浆填满槽内，沿槽每60 cm合并“6”。填充时，接缝型（接缝长8 cm），接缝必须放在凹槽的底部，以保证下接缝的效果。凝固孔悬空后，向接缝注入高强度膨胀浆液（环氧树脂：二丁基润滑脂：乙二胺：滑石=1：1.2：0.7：0.8）填充后，使用相应颜色的浆料将剩余的凹槽一侧抹平。如果有部分纵向狭缝，请使用加固固定螺钉。
