浅析酒店客房检修口施工质量控制

——某酒店客房检修口施工案例

摘要: 本文结合实际工程案例, 对某酒店C楼客房内各类检修口施工问题及相应处理措施进行总结, 同时对监理人员如何在装修阶段对设备、设施、阀体、管线安装与检修口的整体施工开展质量控制进行探讨。

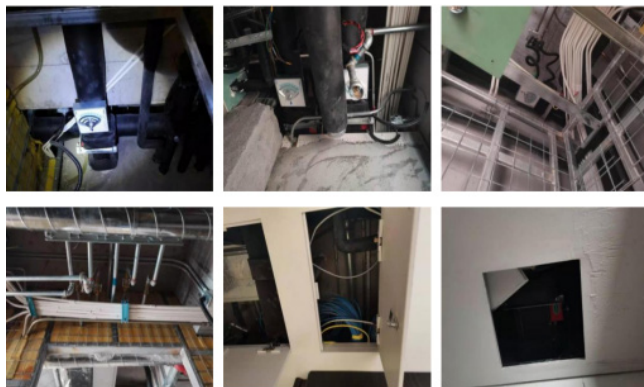
图1

①问题表现: 客房石膏板吊顶面层检修问题集中体现在局部房间吊顶净标高不足, 专业管线敷设路径及各类设备、阀体的安装位置产生冲突及设计缺陷。

②原因分析: a. 吊顶内管线敷设施工中局部结构下返梁, 管线敷设后局部吊顶出现净空不足问题, 设备阀体安装后上推型检修口无法正常打开。b. 各专业管线施工中执行样板间标准不统一, 管线集

中密布于设备及阀体下, 对阀体造成遮挡。c. 水、电、装饰专业间信息沟通滞后, 局部管线敷设期间未考虑其他专业阀体的后期检修, 出现遮挡现象。d. 精装设计单位未对图纸内阀体的敷设位置进行二次深化, 隔墙龙骨施工完成后, 阀体敷设位置不合理。e. 图纸内检修口尺寸为300 mm × 300 mm, 检修口过小导致无上人及操作空间, 无法满足检修需求(图1)。

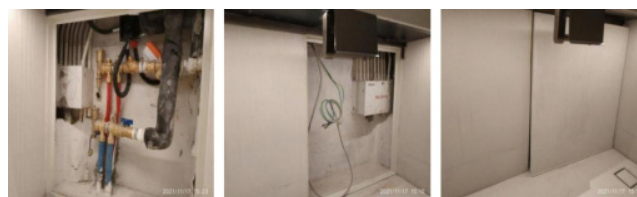
图3

①问题表现及原因分析: 样板间施工过程中发现房间等电位箱体与地暖分集水器排布后, 受隔墙尺寸影响, 检修口内整体空间不足, 等电位箱体部分被遮挡, 盖板左右两端内侧紧固螺丝无法操作。

②处理措施: 对化妆间内等电位箱盖板检修问题, 各方现场确定改变紧固螺丝固定位置, 由左右两端改为上下两端, 解决盖板无法开启影响检修的问题(图3)。

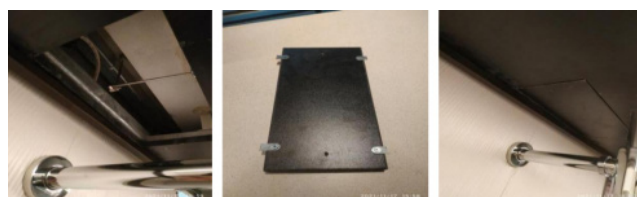
图4

①问题表现及原因分析: a.此类检修问题主要为台盆提压式水塞配件套杆件过长, 超出台面整体厚度, 盖板无法安装。b.施工过程中信息沟通滞后, 配合不力, 台盆钢架龙骨焊接施工中未考虑检修口盖板安装方式, 龙骨焊接完成后盖板左右两侧固定端钢托件与龙骨冲突, 盖板无法正常安装。

②处理措施: a.洗漱间及化妆间台盆提压式水塞杆件经各方确认, 在满足正常使用功能情况下对超出部分进行切割。b.对台盆焊接龙骨影响盖板安装问题, 可改变盖板左右两点固定方式, 采用上下四点方式固定, 保证盖板正常安装, 满足整体安装及检修需求(图4)。

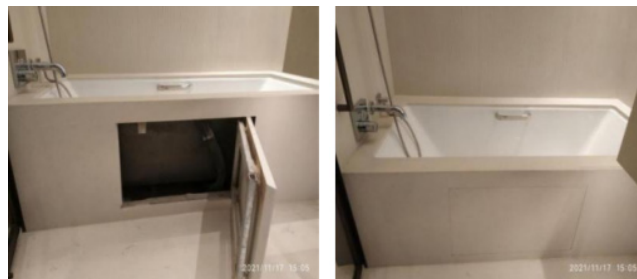
图5

①问题表现及原因分析: a.样板间施工过程中发现设计图纸中浴缸底距地面过近, 无检修操作空间。b.图纸中浴缸侧板处检修口开孔位置为浴缸端部, 与浴缸溢水口、下水口位置不符, 无法进行检修^[3]。

②处理措施: a.对洗漱间检修问题, 经各方研究确定对浴缸距地面过近、无操作空间问题进行设计变更, 将浴缸整体提高5 cm。b.对检修口位置与溢水口及下水口位置不符问题, 设计变更由浴缸侧立板端部移至侧立板中部, 保证检修效果(图5)。
