一种CRTSⅢ型板式无砟轨道底座板修补方法 ——以盐城至南通高速铁路无砟轨道轨底座板整治工程为例

摘要: 高速铁路CRTSⅢ型板式无砟轨道底座板存在施工不当,导致底座板混凝土出现拉裂现象,外力作用(如人为碰撞)致使边角部分断裂,混凝土干缩形成裂缝等。混凝土底座出现“上端角部混凝土整体开裂”“上端悬挑板混凝土断裂”“上端中部混凝土整体拉裂”“侧面局部混凝土破损”等几种病害,影响结构的承载力和耐久性,严重时可能影响行车安全,因此必须尽快开展维修。

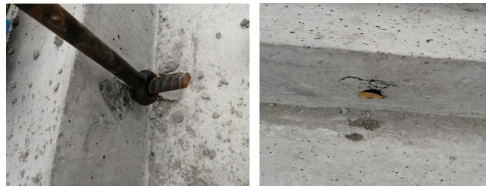
表1 病害情况

<p>D型: 侧面局部混凝土破损</p>

出现“上端角部混凝土整体开裂”“上端悬挑板混凝土断裂”“上端中部混凝土整体拉裂”“侧面局部混凝土破损”等病害情况的主要原因为：（1）灌注90 mm厚自密实混凝土层时，精调螺杆短时间内拉应力增大，在锚杆作用下底座板混凝土发生拉裂现象。

（2）底座板混凝土强度未达到设计要求，但仍进行上层轨道板施工，在外力作用下，人为碰撞导致边角部分断裂。（3）模板脱模剂未涂刷到位或混凝土未达到2.5 MPa便提前拆除模板，模板局部混凝土出现拉裂。

D型：“侧面局部混凝土破损”可采用切割深度为2 cm的手提小型切割机、电镐或风镐等机具将病害部位凿除，使立面垂直凹槽，使用早强聚合物砂浆进行修补。

轨道保护→切除开裂范围区域（深度为20 mm）→凿除开裂混凝土→基面修整（垂直凹槽）→处理浇筑面→填充砂浆→收尾打磨。
